Véhicule cible : FORD Transit (My2019.75)

Objet : Problème de support de tablette d'origine FORD

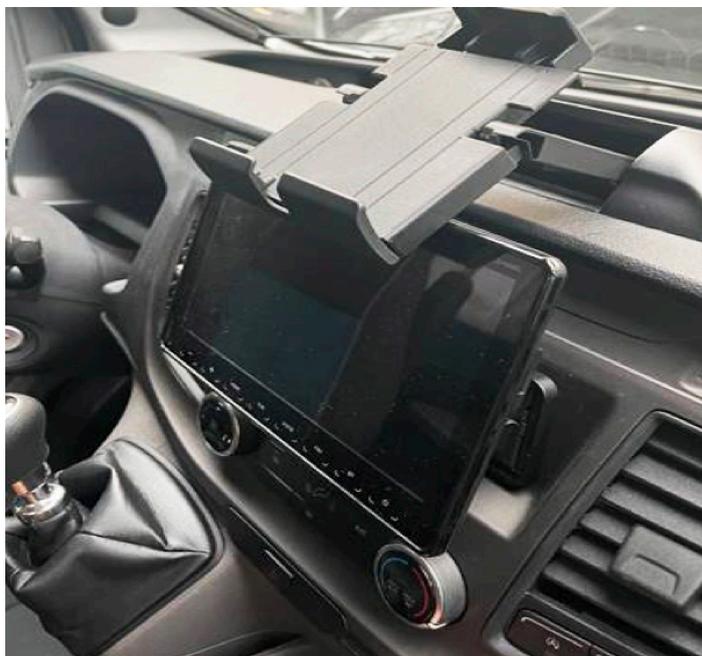
Les camping-cars et les monospaces de type FORD Transit équipés d'une radio 1-DIN sont souvent dotés d'un support de tablette en usine.

Si la radio est remplacée par un système de navigation avec un écran plus grand, le support de tablette ne peut plus être ouvert ou heurte le bord de l'écran lors de l'ouverture par le haut.

Le support de tablette peut endommager l'écran en cas d'inattention en combinaison avec le système de navigation d'usine et les systèmes de navigation de seconde monte à grand écran !

Pour cette raison, nous recommandons de retirer le support de tablette lorsque cela est possible. Ou de le remplacer par le plateau d'origine FORD lors de l'installation de la solution de navigation de seconde monte.

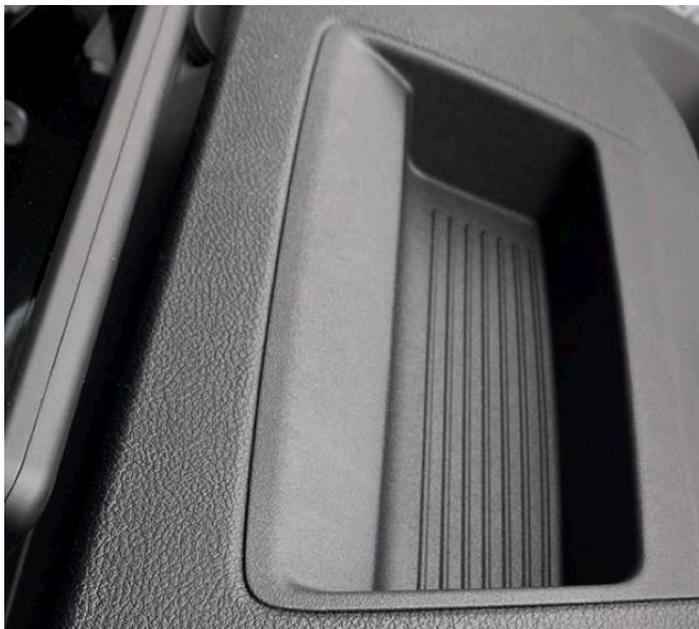
Le numéro de pièce d'origine de la tablette est le 2364170.

Cela a pour avantage secondaire de faciliter l'installation de l'appareil ainsi que le rangement des câbles.
