Veicolo di destinazione: FORD Transit (My2019.75)**Oggetto: Problema con supporto per tablet originale FORD**

Questo bollettino fornisce informazioni sul supporto tablet originale dei veicoli FORD Transit e sulle possibili misure per evitare il danneggiamento di un dispositivo aftermarket.

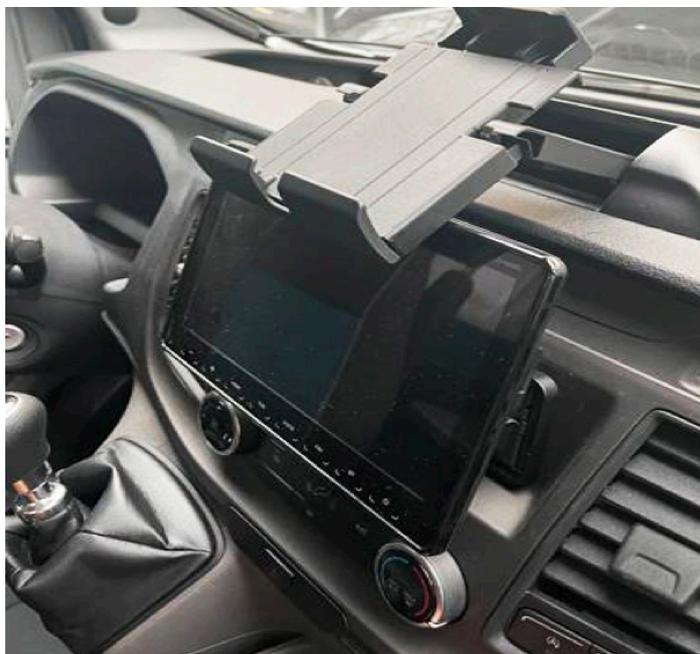
I camper e i furgoni camper FORD Transit dotati di radio a 1 DIN sono spesso dotati di un supporto per tablet.

Se la radio viene sostituita con un sistema di navigazione con schermo più grande, il supporto tablet non può più essere aperto o urta il bordo dello schermo quando viene aperto dall'alto.

Il supporto per tablet, in combinazione con un navigatore satellitare originale e anche con i navigatori satellitari aftermarket con schermo grande, può danneggiare il monitor se non si presta attenzione!

Per questo motivo, si consiglia di rimuovere il supporto tablet, se possibile. Oppure sostituirlo con il vassoio portaoggetti originale FORD quando si installa una soluzione di navigazione aftermarket.

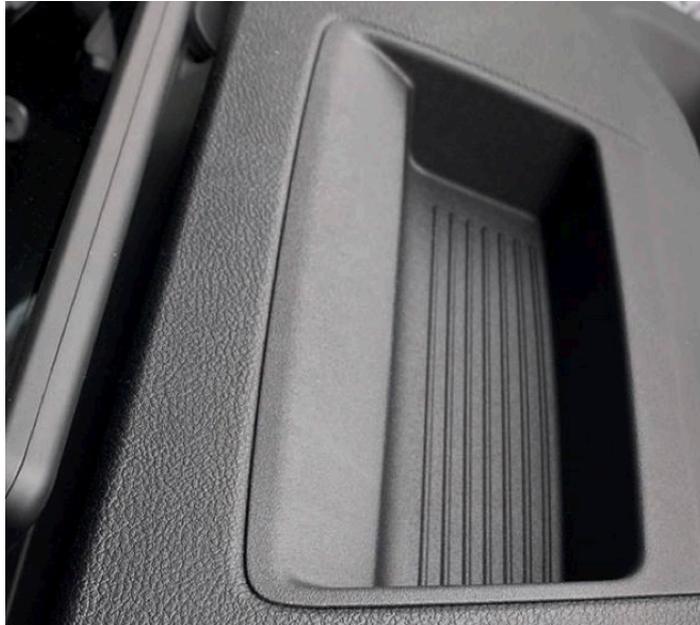
Il codice originale del vassoio portaoggetti è 2364170.

Questo ha l'effetto collaterale di facilitare l'installazione del dispositivo e lo stivaggio dei cavi.
