- Bei der Montage eines ZENEC E>GO „Core“ Z-E1010 Geräts, in Kombination mit dem Montagekit Z-F2013 im Volkswagen Touran II (ST).

- Before installing a ZENEC E> GO "Core" Z-E1010 device in combination with the Z-F2013 installation kit, in the Volkswagen Touran II (ST) vehicle.

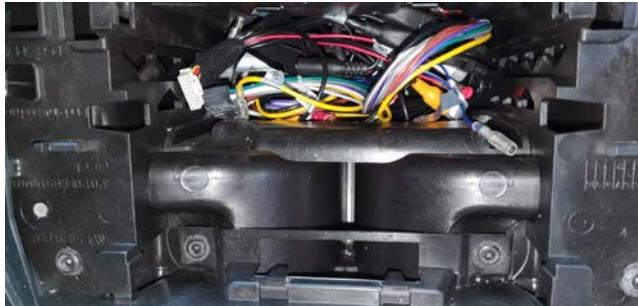
**Vor der Modifikation:**

- Der Kühlkörper des Z-E1010 steht ohne Modifikation im Einbauslot der VW Touran II hinten an der Kunststoff Wanne, bzw. der Luftführung des Klimakompressors an.

- Modifikation der Kunststoff Wanne mit Wegtrennen von Teilen die vorstehen mit geeignetem Werkzeug (Dremel, Kleinsäge etc.). Die entstehenden Öffnungen der Klimaanlagen Luftführung im Bereich unten müssen nach der Modifikation wieder geschlossen werden. Hierfür eignen sich z.B. Bitumen Matten.

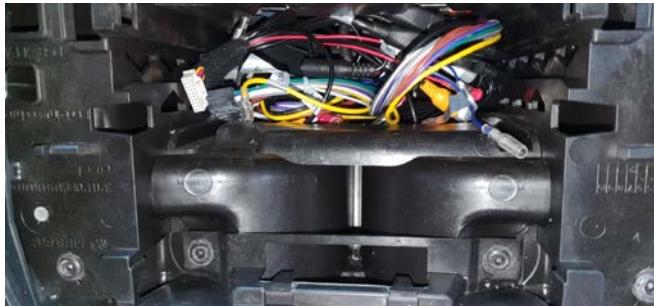
**Before modification:**

- The heat sink of the Z-E1010 gets blocked by plastic parts of the rear cover in the mounting slot of the VW Touran II. Without modification / cutting of the rear cover, which also acts as air guidance of the A/C system in the lower section, the frame with pre-mounted Z-E1010 cannot be fixed to the vehicle.

Modification of the plastic cover by cutting away parts getting in the way, using a suitable tool (Dremel, small saw, etc.). The resulting openings must be closed again from the cover backside to avoid air leaks of the A/C air funneling system. Bituminous mats or similar material is suitable for this particular job.
