Zielfahrzeug: FORD Transit (My2019.75)**Betreff: Problemstellung FORD Original Tablethalter****ZUSAMMENFASSUNG**

Dieses Bulletin informiert über den Original Tablet Halter in FORD Transit Fahrzeugen und mögliche Maßnahmen zur Vermeidung von Beschädigungen eines Nachrüstgerätes.

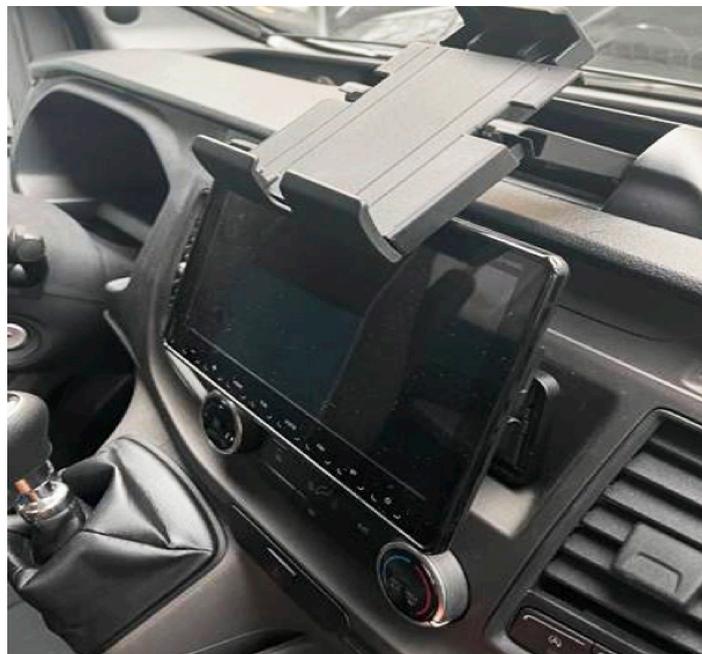
FORD Transit basierte Reisemobile und Camper Vans, die mit einem 1-DIN Radio ausgestattet sind, verfügen oft ab Werk auch über einen Tablethalter.

Wenn das Radio gegen ein Navi mit größerem Bildschirm ausgetauscht wird, lässt sich der Tablethalter nicht mehr öffnen bzw. schlägt beim Öffnen von oben auf den Bildschirmrand.

Der Tablethalter führt in Kombination mit Navi-Werkslösung und auch mit Nachrüst-Navigationsgeräten mit großem Bildschirm bei Unachtsamkeit gegebenenfalls zur Beschädigung des Monitors!

Aus diesem Grund empfehlen wir, wo möglich, den Tablethalter abzubestellen. Oder ihn beim Einbau der Nachrüst-Navigationslösung gegen die Original FORD Ablageschale auszutauschen.

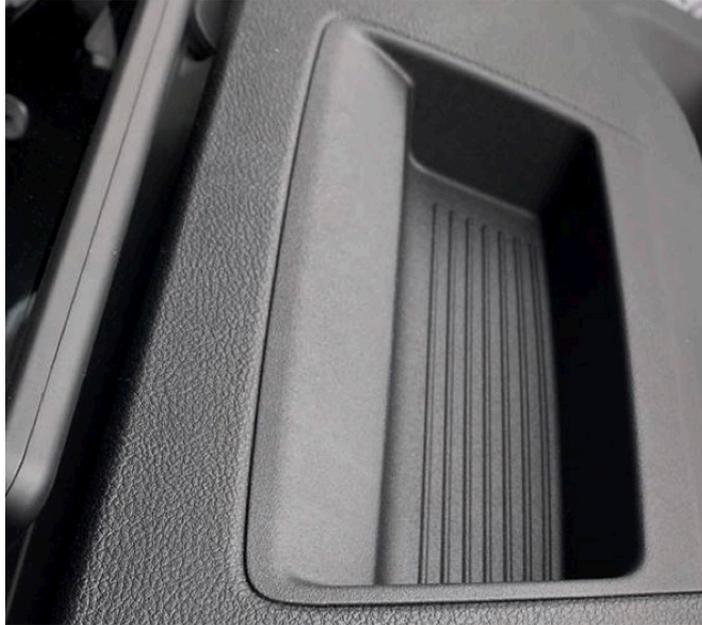
Die Original-Teile-Nr. für die Ablageschale lautet: 2364170

Dies hat als Nebeneffekt den Vorteil, dass der Einbau des Geräts inklusive des Verstauens der Kabel, einfacher wird.
